## INFORME DE PRUEBA

25201901008

AZULEJOS DE PORCELANA RÚSTICA

INFORME DE ENSAYO PRODUCTOS FACTURA COMERCIAL PI-24030-2: BALDOSAS  
CERÁMICAS ST6122085

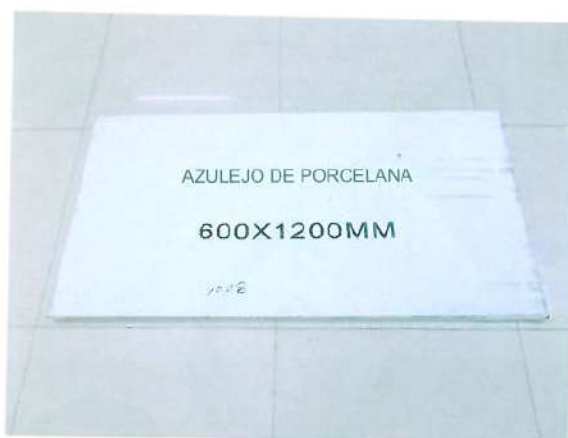
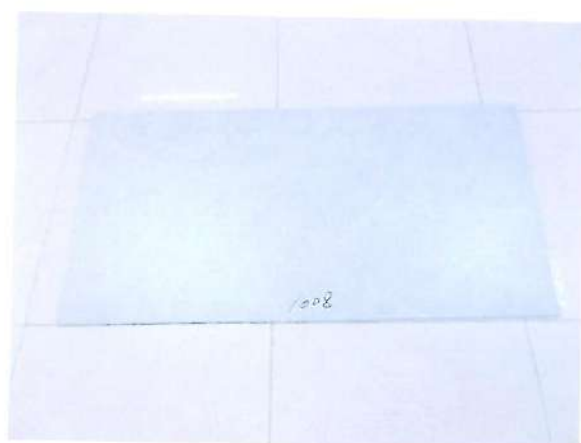
Fotos de muestra

| Categoría<br><b>Clasificación Clasificación</b><br>Clasificación | Ladrillo canteado tipo Bla<br><b>Grupo B I a, baldosas rectificadas</b> | Descripción de la muestra<br><b>Descripción de muestras</b> | Las muestras están sanas, intactas y aptas para ser probadas. |
