## INFORME DE PRUEBA

25201901008

AZULEJOS DE PORCELANA RÚSTICA

INFORME DE ENSAYO PRODUCTOS FACTURA COMERCIAL PI-24030-2: BALDOSAS CERÁMICAS ST6122085

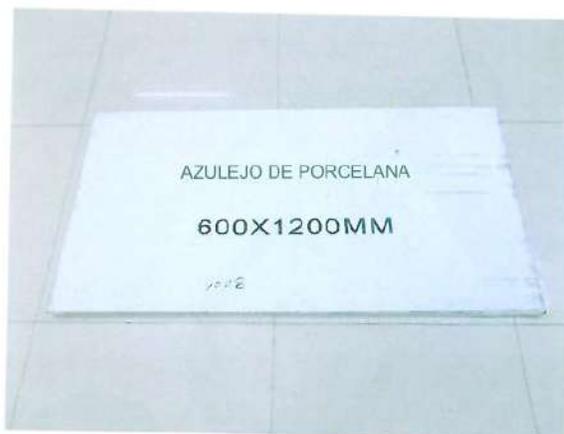
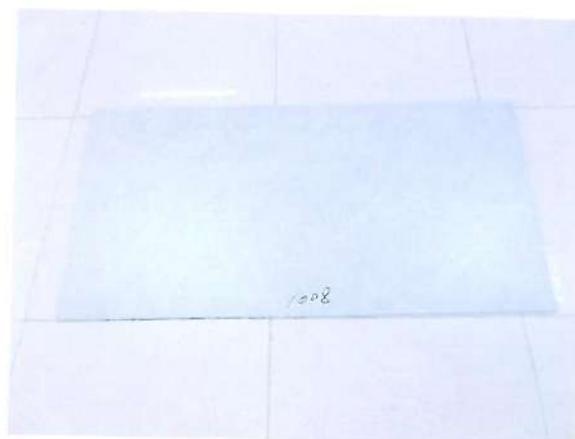
Fotos de muestra  
Fotografía de muestras

Nombre de la muestra <b>Name of sample</b> Nombre de la muestra	Artículos antiguos <b>AZULEJOS DE PORCELANA RÚSTICA</b>	tamaño nominal <b>Tamaño nominal (N)</b>	<b>60cm×120cm</b>
propiedades de la superficie <b>Naturaleza de la superficie super</b> Naturaleza de la superficie	<b>Baldosas</b> esmaltables Esmaltados (GL)	tamaño de trabajo <b>Tamaño de la obra (S)</b>	<b>600 mm × 1200 mm × 10,0 mm</b>
Categoría Clasificación Clasificación Clasificación	<b>Ladrillo canteado tipo B1a Grupo B I a, baldosas rectificadas</b>	Descripción de la muestra <b>Descripción de muestras</b>	Las muestras están sanas, intactas y aptas para ser probadas.
Etiqueta de muestra <b>Marca de muestras</b> Etiqueta de muestra	<b>612F007</b>	Cantidad de muestra <b>Cantidad de muestras</b>	8 yzanes 8 piezas
unidad encargada <b>Solicitante</b> unidad encargada	Foshan Chenying Cerámica Co., Ltd. CERÁMICA FOSHAN SUNVIN CO., LTD.	Dirección del solicitante	W3-5, Sala A4, Centro Internacional de Exposiciones, JFua 4th Road, distrito de Chancheng, Ciudad de Foshan W3-5# A4 HALL, CENTRO INTERNACIONAL DE EXPOSICIONES DE CERÁMICA, CALLE JIHUA SI, FOSHAN, GUANGDONG, CHINA
