## INFORME DE PRUEBA

25201901008

AZULEJOS DE PORCELANA RÚSTICA

INFORME DE ENSAYO PRODUCTOS FACTURA COMERCIAL PI-24030-2: BALDOSAS  
CERÁMICAS ST6122085

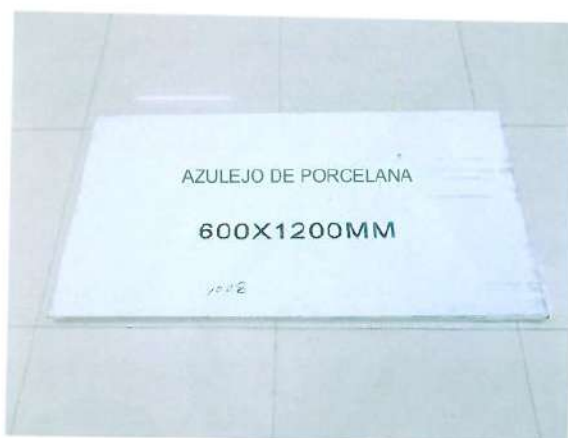
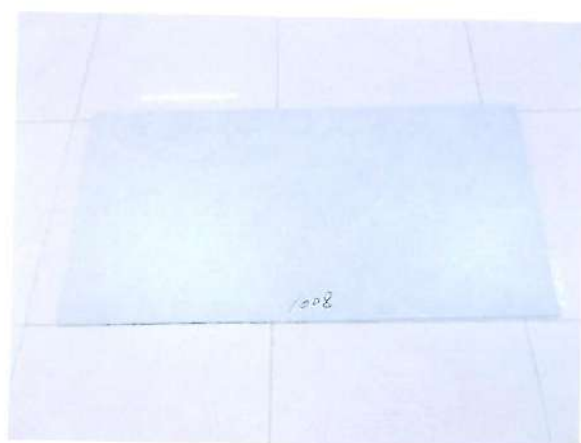
Fotografía de muestras

| Nombre de la muestra<br><b>Name of sample</b><br>Nombre de la muestra | Ladrillos antiguos<br><b>AZULEJOS DE PORCELANA</b><br>RÚSTICA | tamaño nominal<br><b>Tamaño nominal (N)</b> | <b>60cm×120cm</b> |
| propiedades de la superficie<br><b>Naturaleza de la superficie super</b><br>Naturaleza de la superficie | <b>Baldosas</b><br>esmaltables Esmaltados (GL) | tamaño de trabajo<br><b>Tamaño de la obra (S)</b> | 600 mm × 1200 mm × 10,0 mm |
| Categoría<br><b>Clasificación Clasificación</b><br>Clasificación | <b>Ladrillo canteado tipo Bla</b><br>Grupo B I a, baldosas rectificadas | Descripción de la muestra<br><b>Descripción de muestras</b> | Las muestras están sanas, intactas y aptas para ser probadas. |
